A N L A G E 4

Felsmechanische Laborversuche

**Projekt : 4019 Neubau
Dillinger Hütte**

Einaxialer Druckversuche an Sandstein

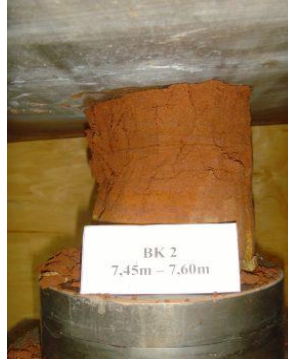
nach dem Bruch BK - 2 7.45 – 7.60 m
3388.01

Labor- Nr.		3388.01	3388.02	3388.03
	Versuchsdatum		08.06.2022	09.06.2022	09.06.2022
	Eingang am		07.06.2022	07.06.2022	07.06.2022
	Bohrung-Nr		BK - 2	BK - 2	BK - 4
t	Tiefe	m	7.45 – 7.60	13.30 -13.55	9.10 - 9.30
d	Durchmesser	cm	10,72	10,70	10,60
A	Querschnittsfläche	cm ²	90,26	89,92	88,25
h	Höhe	cm	12,64	21,58	14,06
V	Volumen	cm ³	1140,84	1940,48	1240,76
m	Gewicht	g	2530,5	4248,5	2461,4
ρ_f	Feuchtdichte	g/cm³	2,218	2,189	1,984
w_n	Wassergehalt	%	11,64	7,99	8,41
ρ_d	Trockendichte	g/cm³	1,987	2,027	1,830
q_u	Bruchlast	kN	78,2	135,3	53,3
σ_u	Bruchspannung	MPa	8,66	15,05	6,04
$\sigma_{u(2)}$	Korrigierte Bruchspannung $8 \times \sigma_u / (7 + 2 \times d / h)$	MPa	8,0	15,1	5,7

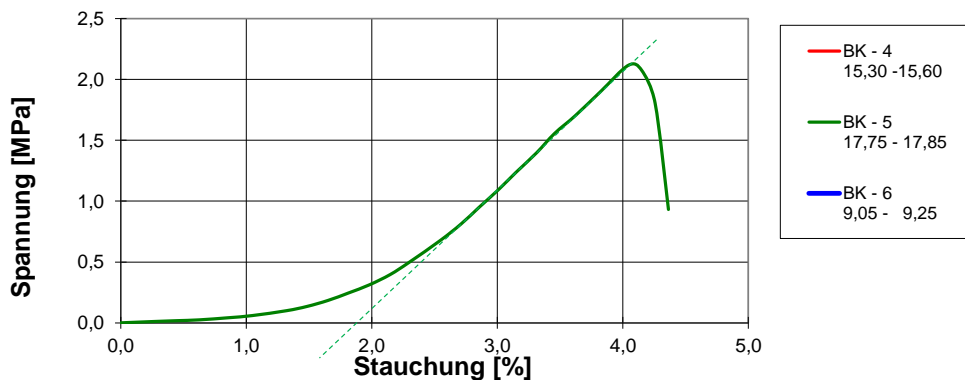
Druck-Stauchungsdiagramm

Labor- Nr.		3388.04	3388.05	3388.06
	Versuchsdatum		08.06.2022	09.06.2022	09.06.2022
	Eingang		07.06.22		
	Bohrung- Nr.		BK - 4	BK - 5	BK - 6
	Tiefe	[m]	15,30 -15,60	17,75 - 17,85	9,05 - 9,25
d	Durchmesser	[cm]	10,60	10,72	10,59
A	Querschnittsfläche	[cm ²]	88,25	90,26	88,08
h	Höhe	[cm]	11,72	8,48	17,25
V	Volumen	[cm ³]	1034,3	765,4	1519,4
m	Gewicht	[g]	2143,5	1700,9	3314,7
ρ_r	Feuchtdichte	[g/cm ³]	2,073	2,222	2,182
w_n	Wassergehalt	[%]	14,02	13,95	11,68
ρ_d	Trockendichte	[g/cm ³]	1,818	1,950	1,953
q_u	Bruchlast	[kN]	53,7	19,1	51,2
σ_u	Bruchspannung	[MPa]	6,1	2,12	5,8
$\sigma_{u(2)}$	korrigierte Bruchspannung $8 \times \sigma_u / (7 + 2 \times d / h)$	[MPa]	5,5	1,78	5,7
$\Delta\sigma$	Δ - Spannung	[MPa]		1,304	
$\Delta\epsilon$	Δ - Dehnung	[-]		0,013	
E_u	Steifemodul im linearen Bereich	[MPa]		97,9

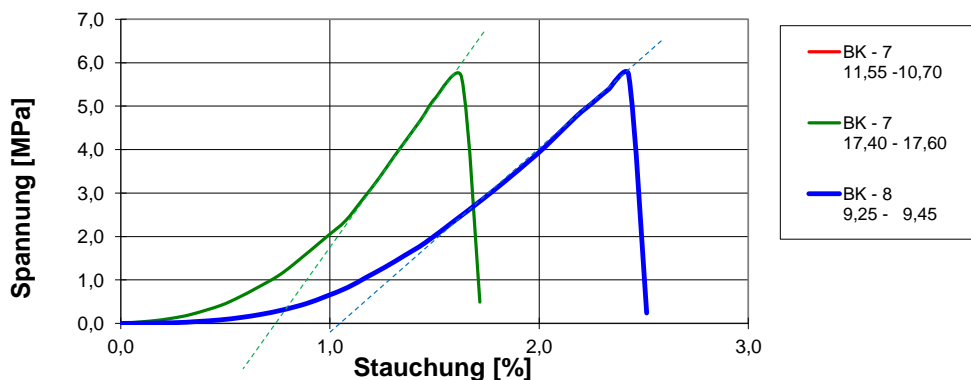
Druck-Stauchungsdiagramm

Labor- Nr.		3388.10	3388.11	3388.12
	Versuchsdatum		10.06.2022	10.06.2022	10.06.2022
	Eingang		07.06.22		
	Bohrung- Nr.		BK - 7	BK - 7	BK - 8
	Tiefe	[m]	11,55 -10,70	17,40 - 17,60	9,25 - 9,45
d	Durchmesser	[cm]		10,59	10,61
A	Querschnittsfläche	[cm ²]		88,08	88,41
h	Höhe	[cm]		13,69	12,73
V	Volumen	[cm ³]		1205,8	1125,5
m	Gewicht	[g]		2598,6	2316,6
ρ_r	Feuchtdichte	[g/cm ³]		2,155	2,058
w_n	Wassergehalt	[%]		14,56	15,15
ρ_d	Trockendichte	[g/cm ³]		1,881	1,788
q_u	Bruchlast	[kN]		49,9	50,6
σ_u	Bruchspannung	[MPa]		5,67	5,73
$\sigma_{u(2)}$	korrigierte Bruchspannung $8 \times \sigma_u / (7 + 2 \times d / h)$	[MPa]		5,30	5,28
$\Delta\sigma$	Δ - Spannung	[MPa]		2,827	2,694
$\Delta\varepsilon$	Δ - Dehnung	[-]		0,005	0,007
E_u	Steifemodul im linearen Bereich	[MPa]		595,4	413,2

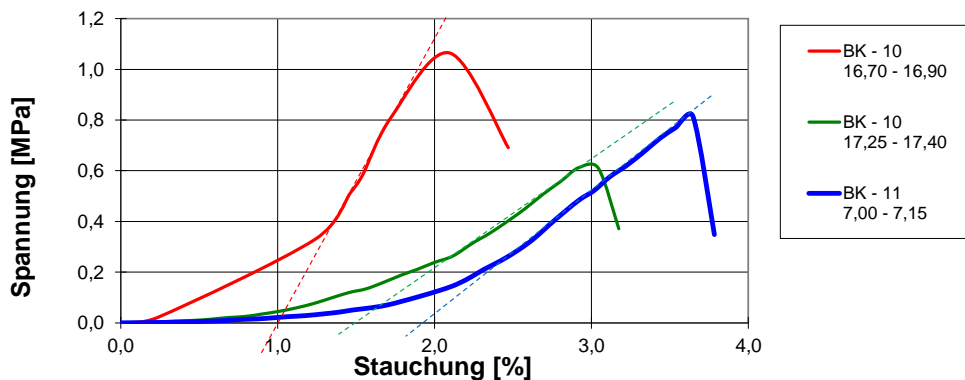
Druck-Stauchungsdiagramm

Labor- Nr.		3388.19	3388.20	3388.21
	Versuchsdatum		08.06.2022	08.06.2022	08.06.2022
	Eingang		07.06.22		
	Bohrung- Nr.		BK - 10	BK - 10	BK - 11
	Tiefe	[m]	16,70 - 16,90	17,25 - 17,40	7,00 - 7,15
d	Durchmesser	[cm]	10,67	10,59	10,75
A	Querschnittsfläche	[cm ²]	89,42	88,08	90,76
h	Höhe	[cm]	21,66	14,65	15,41
V	Volumen	[cm ³]	1936,8	1290,4	1398,7
m	Gewicht	[g]	4383,6	2791,6	3092,3
ρ_r	Feuchtdichte	[g/cm ³]	2,263	2,163	2,211
w_n	Wassergehalt	[%]	11,82	13,71	12,87
ρ_d	Trockendichte	[g/cm ³]	2,024	1,903	1,959
q_u	Bruchlast	[kN]	9,52	5,4	7,4
σ_u	Bruchspannung	[MPa]	1,06	0,61	0,81
$\sigma_{u(2)}$	korrigierte Bruchspannung $8 \times \sigma_u / (7 + 2 \times d / h)$	[MPa]	1,07	0,58	0,78
$\Delta\sigma$	Δ - Spannung	[MPa]	0,297	0,295	0,603
$\Delta\epsilon$	Δ - Dehnung	[-]	0,003	0,007	0,013
E_u	Steifemodul im linearen Bereich	[MPa]	115,1	42,8	45,3
